TRATAMIENTOS ANTIVIBRATORIOS

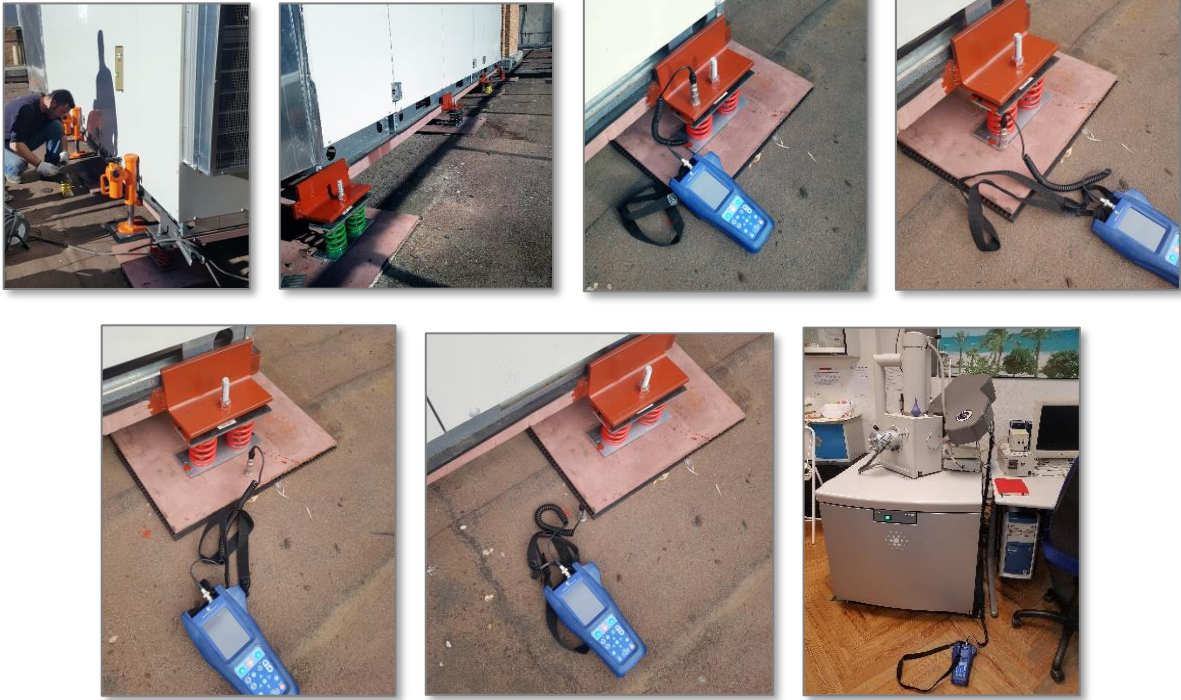
MUSEO DE CIENCIAS NATURALES – ADECUACIÓN VIBRACIÓN UNIDAD CLIMA PARA FUNCIONAMIENTO DE MICROSCOPIO ELECTRÓNICO DE ALTA RESOLUCIÓN – MADRID

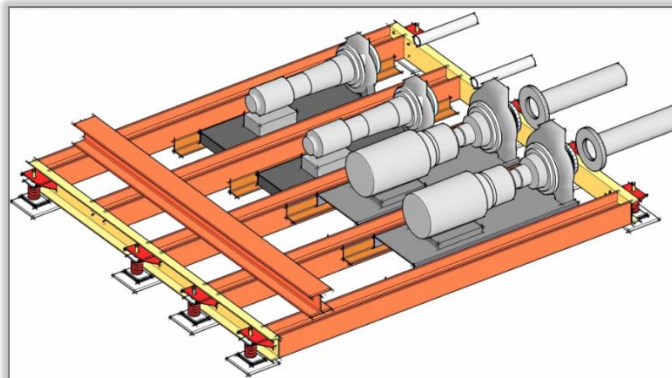
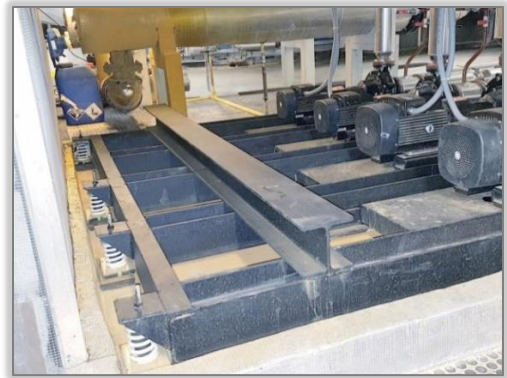
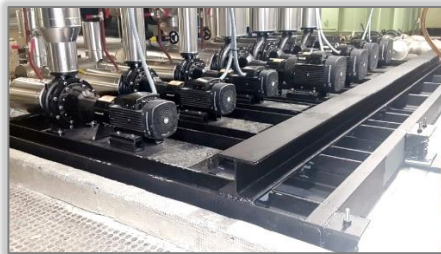
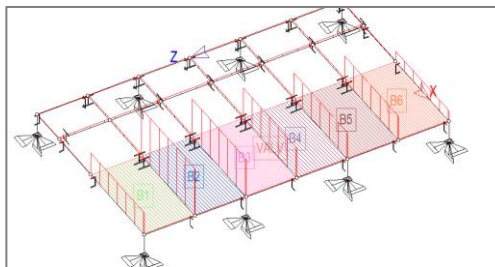
Edificio "Torre BBVA" - Bancadas Inercia Bombas – Madrid

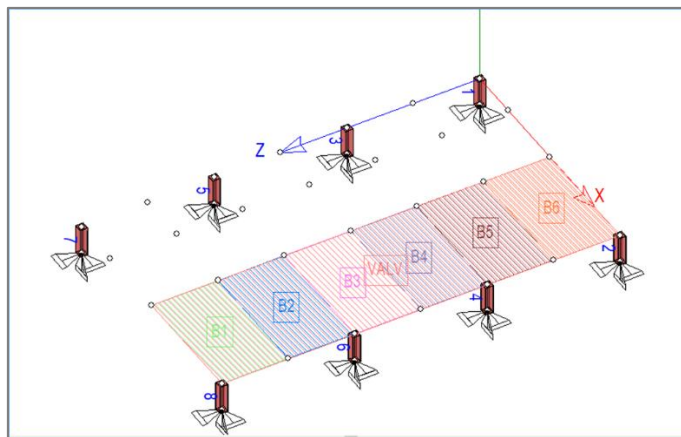
Reacciones. Ejes generales, Acero, E.L.U., sin mayorar								
NN	Mx(mT)	My	Mz	Fx(T)	Fyton	Fz		
1	0,00	0,00	0,00	0,21	0,16	0,02	160	
2	0,01	0,00	0,02	0,00	0,36	0,13	360	
3	0,00	0,00	0,00	0,43	0,45	0,01	450	
4	0,00	0,00	0,04	0,00	0,97	0,00	970	
5	0,00	0,00	0,00	0,60	0,58	0,00	580	
6	0,02	0,00	0,05	0,00	1,44	0,14	1.440	
7	0,00	0,00	0,00	0,45	0,29	0,00	290	
8	0,00	0,00	0,04	0,00	0,74	0,00	740	
							4.990	Kg

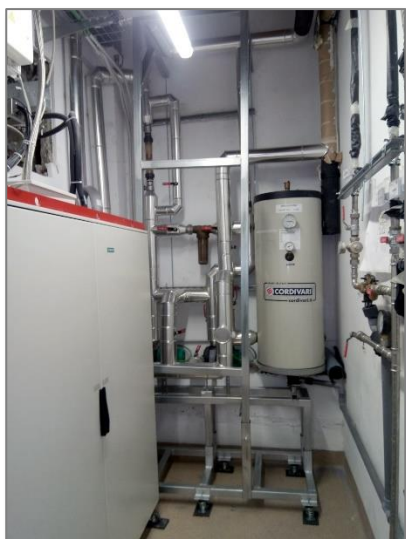
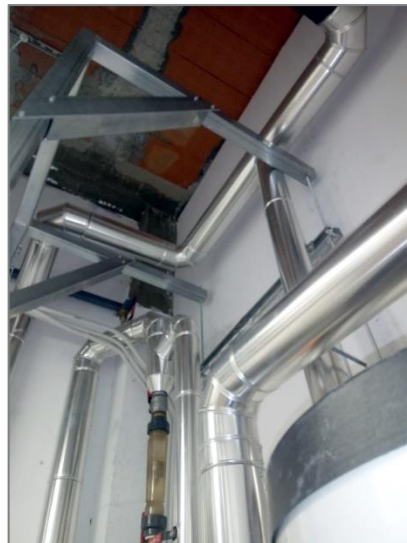
HM Hospitales – Caliqua - Amortiguación Bombas equipo Resonancia Magnética – Getafe
